La restauración del claustro de la catedral de Toledo

Resumen:

El artículo se refiere a la descripción de las obras de restauración del claustro de la catedral de Toledo ejecutadas por encargo del Ministerio de Cultura entre 2008 a 2011, consecuencia del estudio contenido en el Plan Director de la Catedral de Toledo, aprobado en 1999 y redactado por los autores del proyecto descrito.

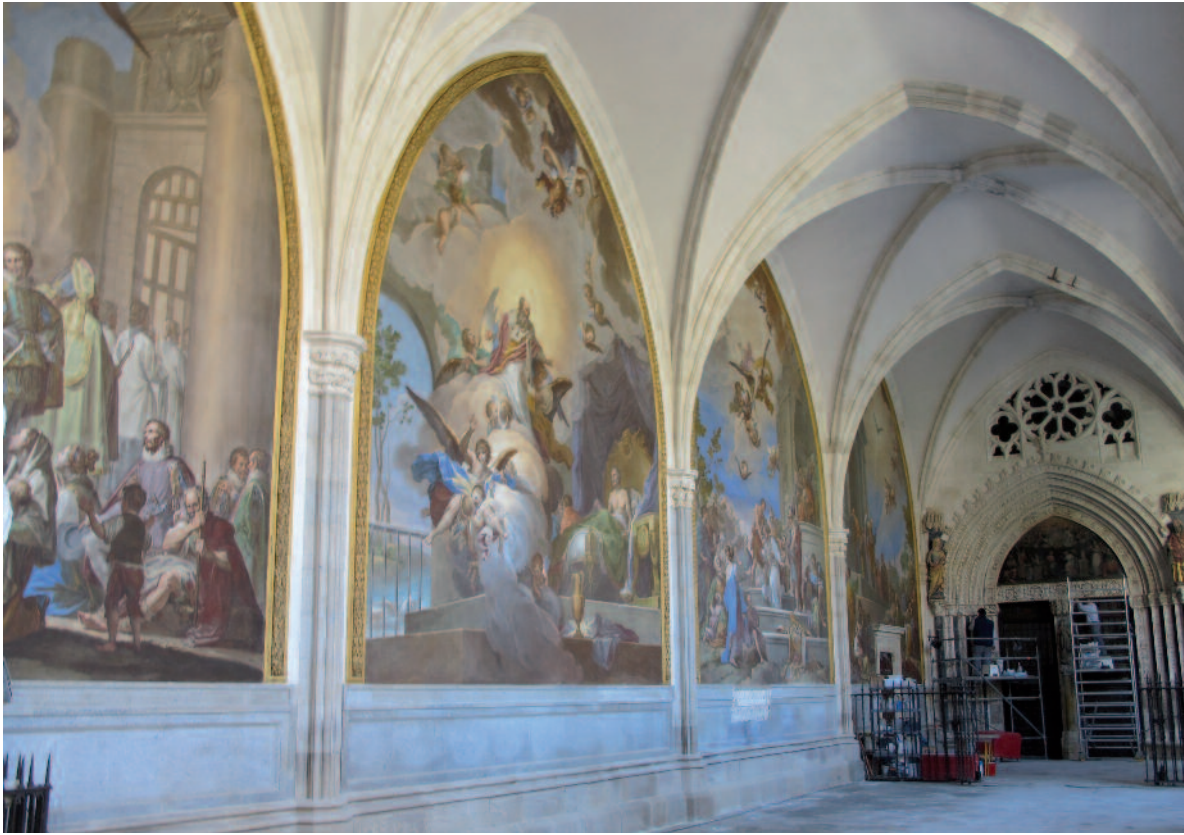
Arriba. Claustro bajo. Panda de Saliente.

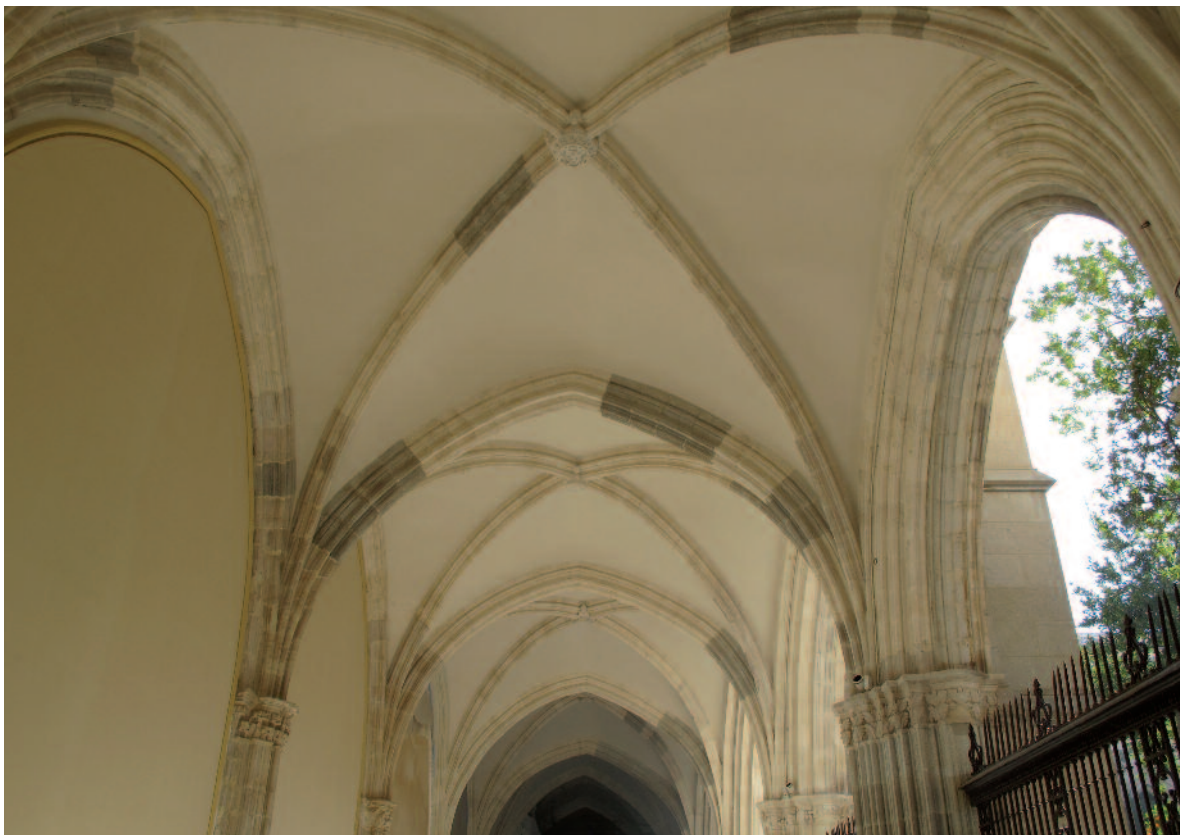
Arriba. Bóvedas claustro bajo.

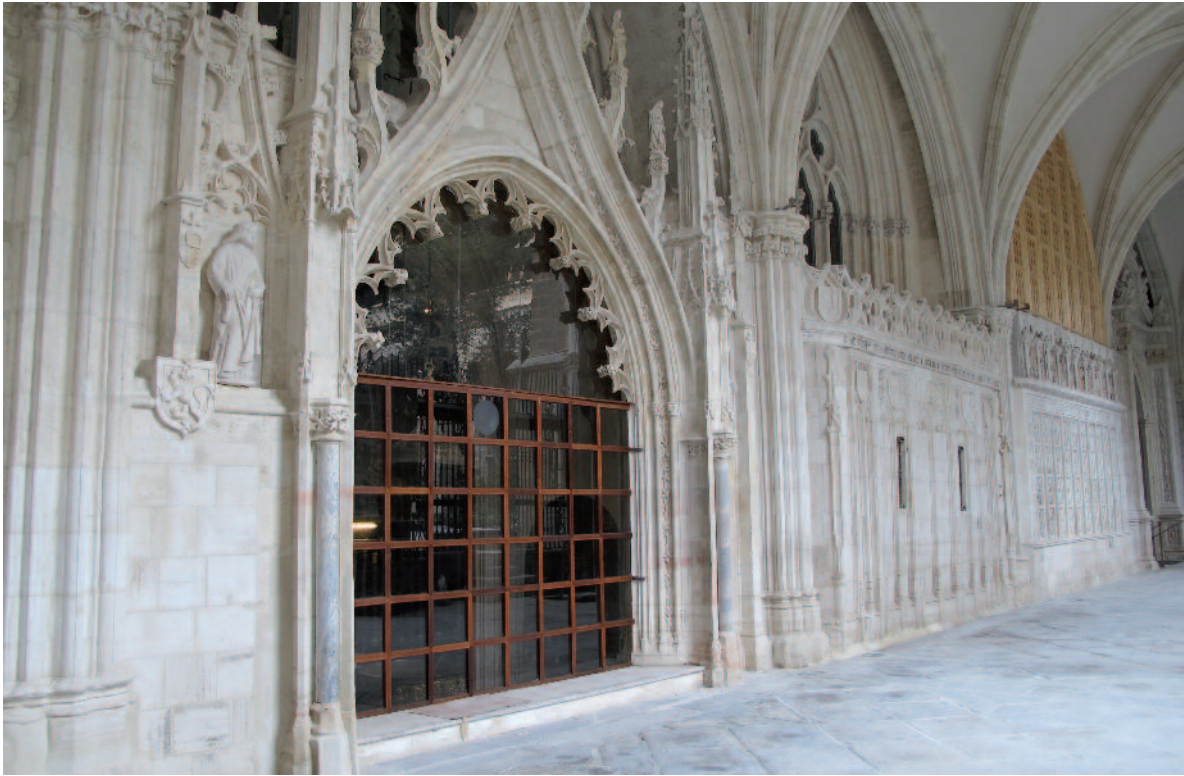
Arriba. Frente ándito sur.

El lado sur del claustro presenta una morfología muy distinta a la de los otros tres lados por corresponder al muro divisorio entre el templo y el claustro que está horadado por las capillas que, al no tener suficiente fondo en el ámbito de la nave colindante de la catedral, sobresalen y ocupan parte de la crujía meridional del claustro mostrando su desigual terminación. En el extremo occidental de este lado, en el primer tramo, se abre la puerta de Santa Catalina realizada al tiempo que el claustro; a continuación, hacia Poniente, se ubica la capilla de Santa María de la Piedad, con un cerramiento al claustro poco afortunado, realizado con piedra blanca que sube hasta la altura de los capiteles de arranque de las bóvedas; luego, en el tercer tramo, se abre el acceso al baptisterio, capilla gozne entre el claustro y la iglesia, que presenta el inconfundible sello de Hanequin de Bruselas. A continuación

El conjunto de los paramentos de esta crujía, principalmente las traseras de las capillas, presentaban una situación inadecuada de materiales y tipologías de acabados que desmerecían notablemente la imagen del claustro y desvirtuaban la concepción original de estos elementos. Por ello se han realizado minuciosas labores de restaura-

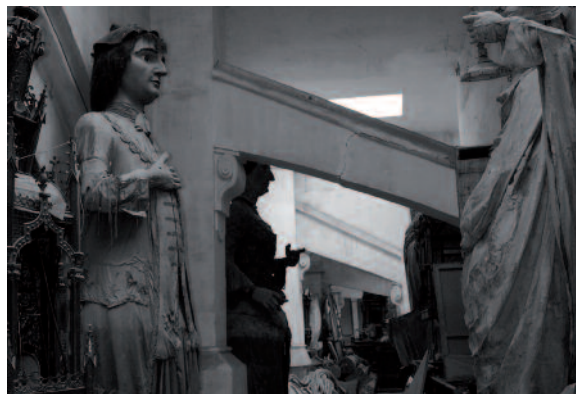
Arriba. Estancia de Gigantones [1975].

La última de las piezas, la de mayor tamaño y singular morfología, es la denominada “Gigantones”, llamada así por las peculiares figuras que guardaba y que salían por la ciudad anunciando las fiestas del Corpus; era un espacio residual entre la nave colateral norte de la iglesia y la trasera de las dependencias del claustro, sobre las bóvedas de la nave extrema norte. Se configura como una larga galería atravesada por los arbotantes de la nave colateral, estando el costado sur formado por el muro de esta, y mostrando el único tramo completo de triforio-claristorio que se conserva en la nave de la iglesia, si bien las vidrieras están colocadas en el plano interior del muro. Esta extraña sala, en la que se mezclan elementos medievales con motivos decorativos barrocos e intervenciones posteriores, presentaba un deplorable aspecto, con ruina cierta de las estructuras de madera que formaban la cubierta.

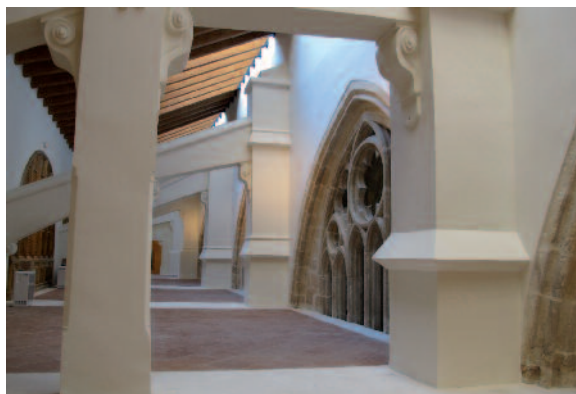
Arriba. Estancia de Gigantones después la restauración.

La intervención ha comportado el desmontaje de la antigua armadura de cubierta y su sustitución por una moderna estructura de madera laminada con tablero y cubierta de plomo que incorpora lucernarios de vidrio en cada uno de los tramos de la nave.

El resultado ha sido la consecución de un espacio de gran atractivo y originalidad, lleno de luz natural, ideal como recinto museable, acogiendo de nuevo los viejos gigantones, una vez restaurados².

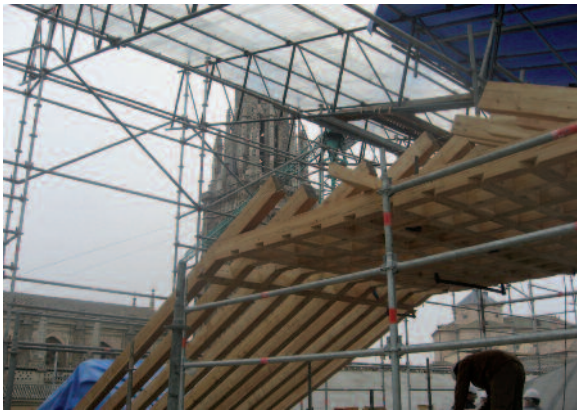
Arriba. Proceso de montaje de armadura sala investigadores.

La nueva sala de consulta para investigadores, se ha acondicionado sobre la capilla de San Blas, en el volumen de las viviendas antes mencionado, resultando un ámbito de planta cuadrada, de 11 metros de lado. La cubrición, de conformación totalmente nueva, se ha ejecutado a la manera de las antiguas armaduras de par y nudillo de tradición hispanomorisca, siguiendo el tradicional sistema constructivo, bien que prescindiendo de toda referencia de-

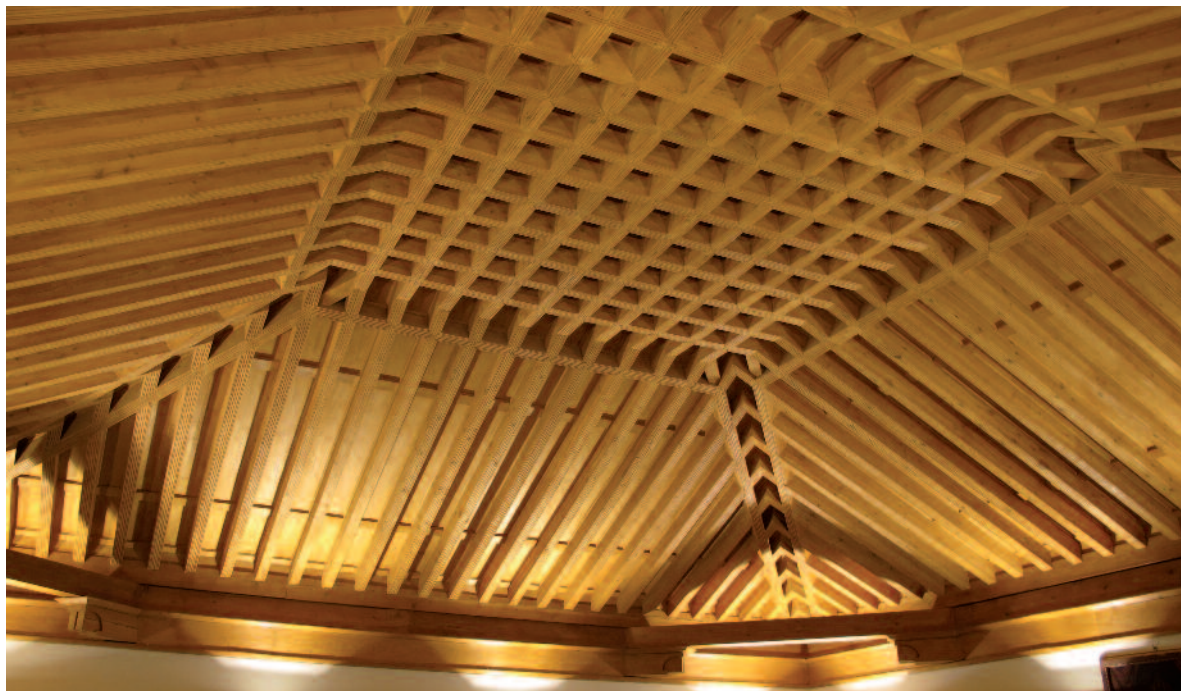
Arriba. Armadura sala de investigadores.
